Serviceinformation

**Diagnose Gebrauchtachsen
205-309**

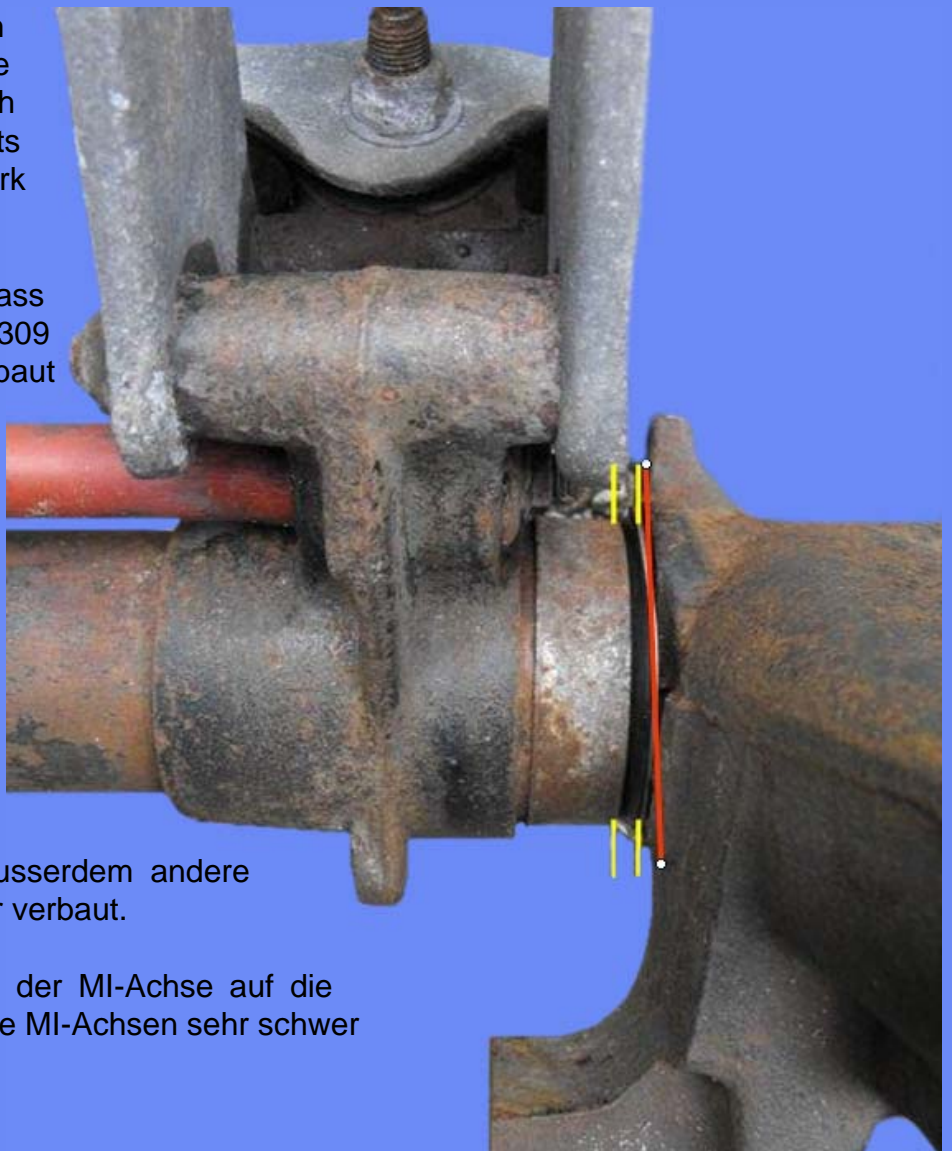
Erkennbar z.B. am Spalt zwischen den beiden Bauteilen. So wie auf dem folgenden Bild zu sehen ist. Die gelben Markierungen zeigen den Soll-Zustand. Hier ist der Verschleiss schon ziemlich weit vorangeschritten (rote Markierung), die Traverse war nicht mehr zu gebrauchen. Der Achsschenkel konnte kaum noch bewegt werden und das Hinterrad zeigte schon deutlichen negativen Sturz.

Ein weiteres Indiz für eine unbrauchbare Achse ist, wenn der Achsschenkel zwar nicht so wie hier gezeigt schräg sitzt sondern komplett aussermittig neben der Traverse sitzt.

An dieser Achse ist der Zerfall noch nicht extrem weit fortgeschritten wie auf den folgenden Bildern, aber auch hier war das Gussmaterial bereits angeschliffen und der Lagersitz stark beschädigt.

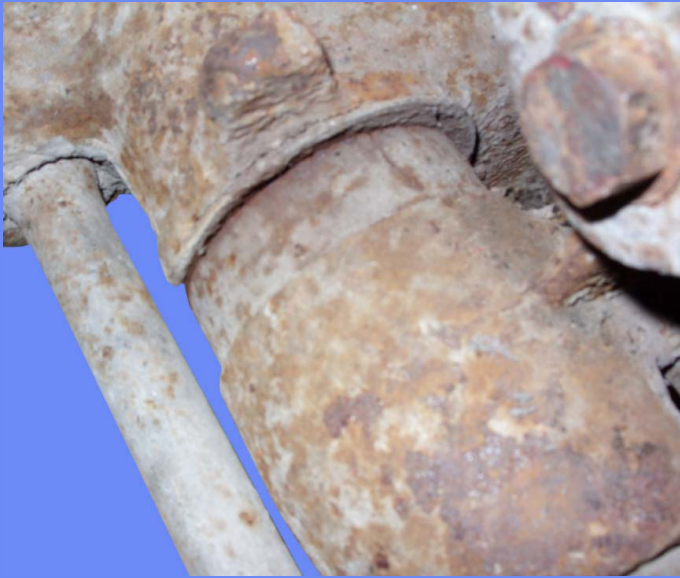
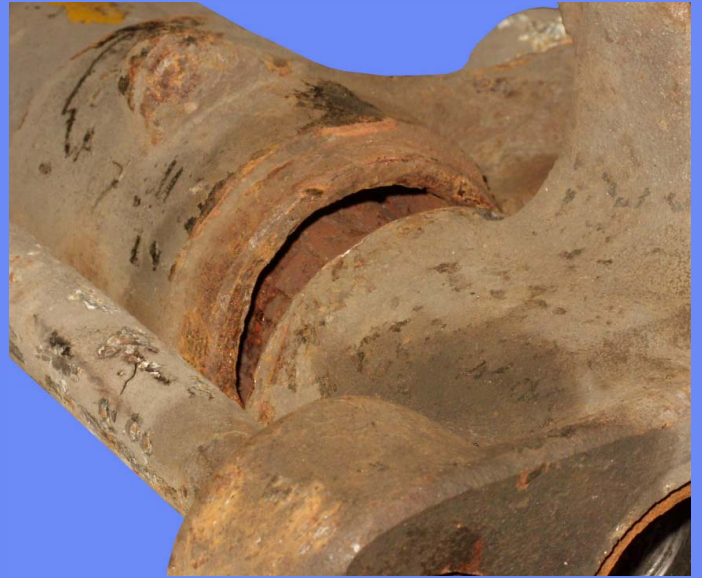
Die folgenden Bilder zeigen, wie der Achschenkelbolzen das Nadellager bereits aufgerieben hat und sich in das Gussmaterial der Traverse eingearbeitet hat. An dieser Achse wurde zur besseren Ansicht der Stützring des Dichtringes entfernt. Der Achsschenkelbolzen ist völlig verrostet und hat sich so in die Traverse eingearbeitet, dass er nicht mehr lösbar ist.

Sämtliche anderen Beschädigungen und Verschleisserscheinungen lassen sich durch Austausch der Teile beseitigen, die Traverse ist nicht instandsetzbar. Deshalb muss das Hauptaugenmerk auf diese Stellen gelegt werden.

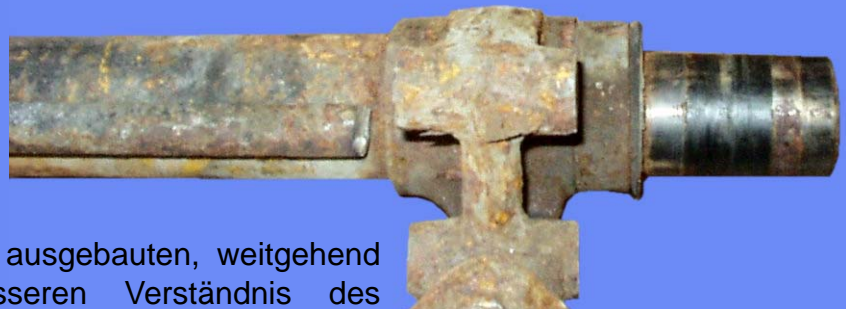
Das nebenstehende Bild zeigt die Folgen: Der Achsschenkelbolzen ist eine nahezu untrennbare Verbindung mit der Traverse eingegangen.

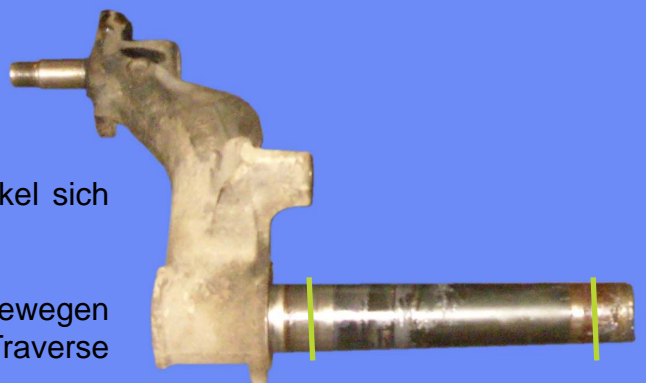
Das untere kleine Bild zeigt einen ausgebauten, weitgehend intakten Achsschenkel zum besseren Verständnis des Innenlebens der Achse.

Der lange, nach rechts weisende Bolzen ist der Achsschenkelbolzen. Am äusseren Ende nahe des Gussteiles und am inneren Ende sitzt jeweils ein Lager, in denen der Bolzen läuft (gelbe Markierungen).

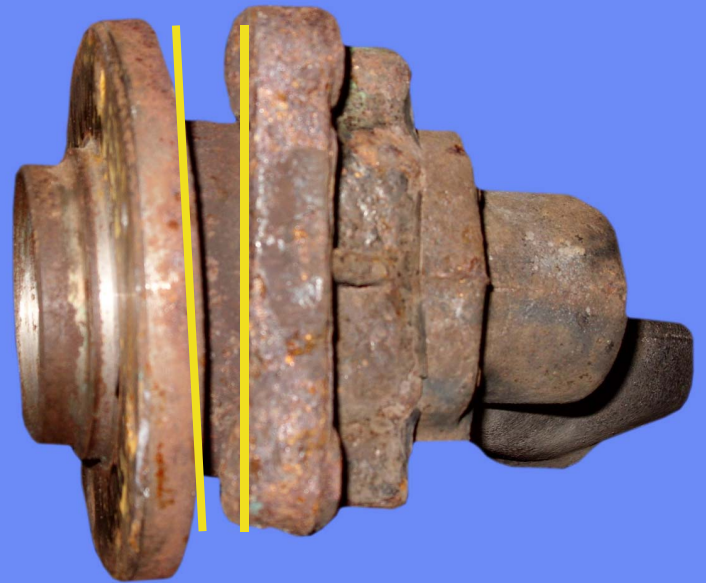
Beispiel eines typischen Unfallschadens:
Anprallschaden mit daraus resultierendem, verbogenen Radlagerbolzen.

Deutlich sichtbar ist die Verformung. Der gehärtete Bolzen ist um ca. 3° verbogen, ein gutes Beispiel für die hier aufgetretenen Kräfte.

Dieser Achsschenkel ist unbedingt auszutauschen!

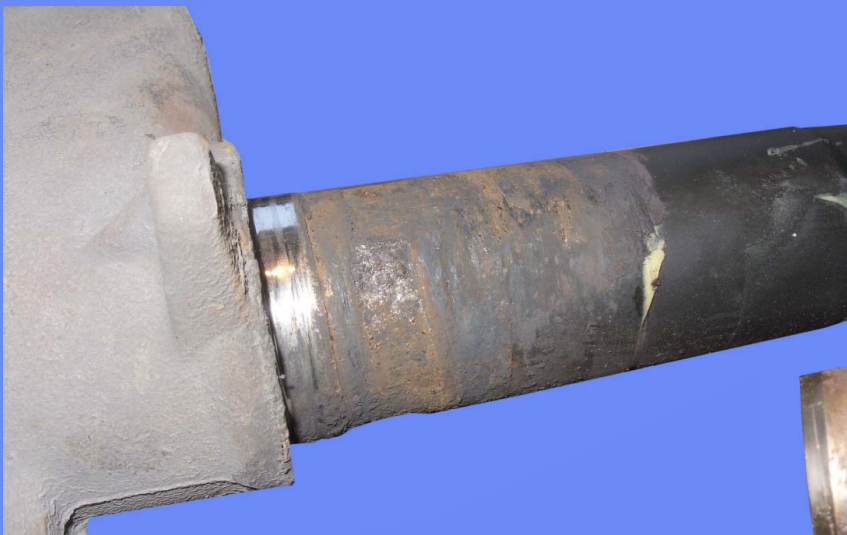
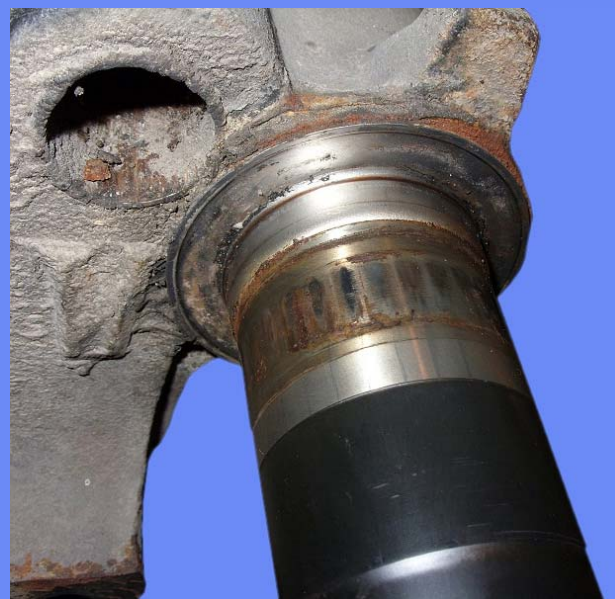
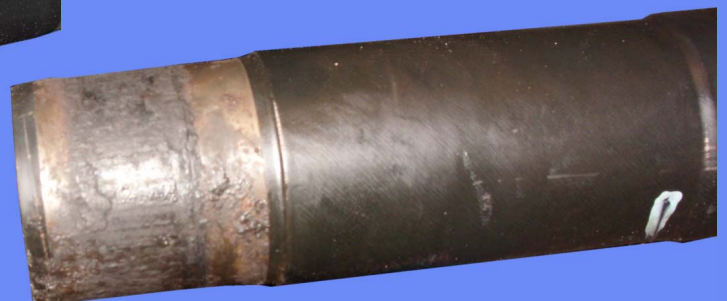
Schäden an den Achsschenkelbolzen:

Zerfressene Lagerlaufflächen durch Wasser- und Schmutzeintrag, eingelaufene Lagerstellen, z.B. durch Mangelschmierung, harte Fahrwerke und starke Belastungen wie Überladung oder aufsitzende Federwegbegrenzer bei zu geringem Restfederweg.

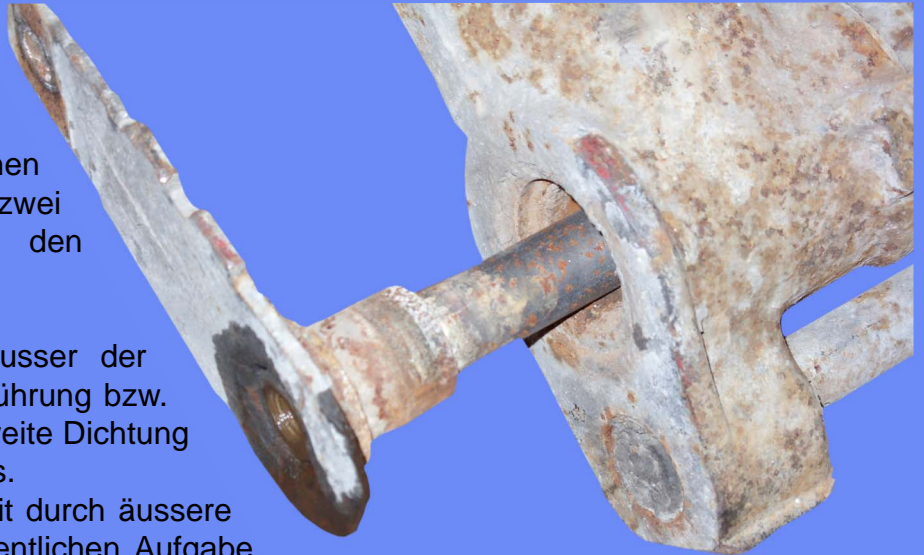
So dringt dann auch hier Schmutz und Feuchtigkeit ein, was zu starker Korrosion führen kann. Im hier gezeigten Beispiel wurden bei der Tieferlegung der Achse beidseitig beide Dichtungen nicht mehr montiert. Die Folge hiervon war die komplette Korrosion der Traverse von innen, das Zusammenrosten von Stabilisator und Halteplatte zu einer untrennbaren Einheit und völlige Korrosion der Nadellager im Inneren der Traverse.

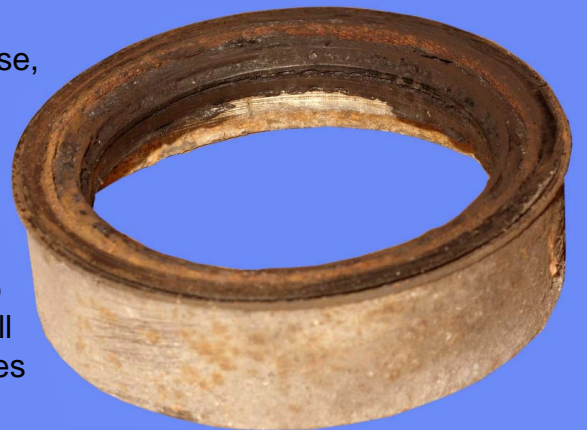
Wurde dann nicht nach Vorgabe der Abstand zwischen Traverse und Achsschenkel einstellt sieht das Endergebnis so aus wie hier im Bild zu sehen. Die Folge ist der Totalausfall der Nadellager sowie im Folgenden des Lagersitzes und des Achsschenkelbolzens.

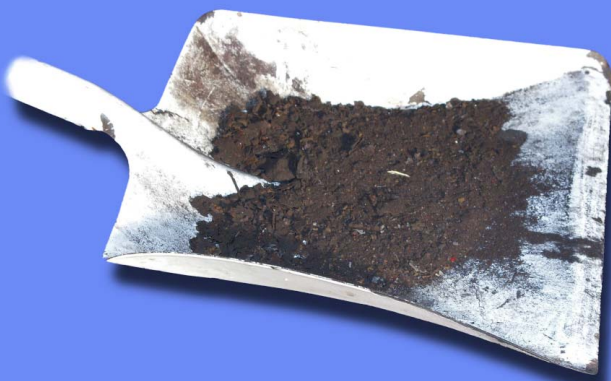
Was hier zu sehen ist, ist der Inhalt einer Traverse!

Eine Mischung aus verhärtetem Fett, Schmutz und Rost. Das Fett ist im Lauf der Jahre in einen holzkohle-ähnlichen Zustand übergegangen, unterstützt durch Strassenschmutz und Feuchtigkeit, die über defekte Dichtungen eingedrungen sind.
