Serviceinformation

**Diagnose Gebrauchtachsen
205-309**

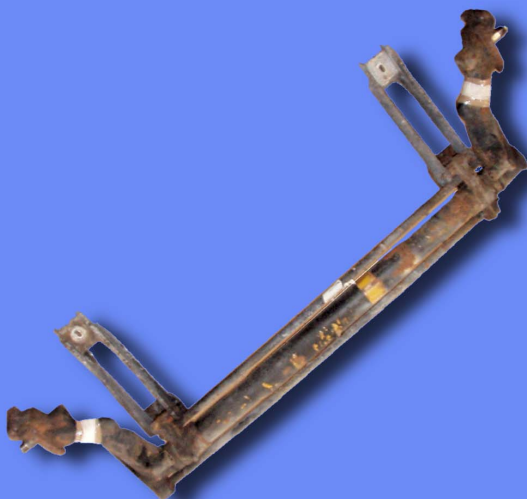
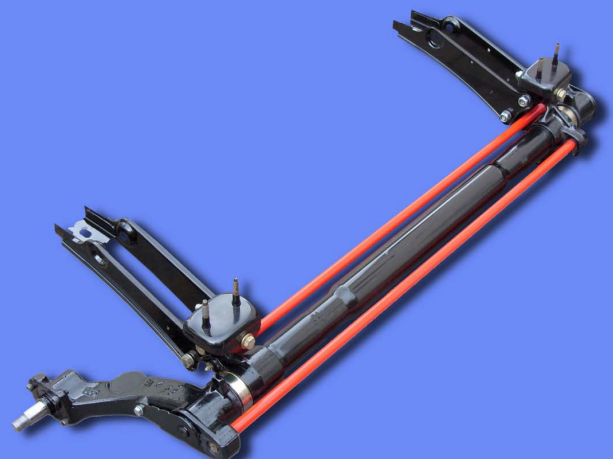
Erkennbar z.B. am Spalt zwischen den beiden Bauteilen. So wie auf dem folgenden Bild zu sehen ist. Die gelben Markierungen zeigen den Soll-Zustand. Hier ist der Verschleiss schon ziemlich weit vorangeschritten (rote Markierung), die Traverse war nicht mehr zu gebrauchen. Der Achsschenkel konnte kaum noch bewegt werden und das Hinterrad zeigte schon deutlichen negativen Sturz.

Ein weiteres Indiz für eine unbrauchbare Achse ist, wenn der Achsschenkel zwar nicht so wie hier gezeigt schräg sitzt sondern komplett aussermittig neben der Traverse sitzt.

An dieser Achse ist der Zerfall noch nicht extrem weit fortgeschritten wie auf den folgenden Bildern, aber auch hier war das Gussmaterial bereits angeschliffen und der Lagersitz stark beschädigt.

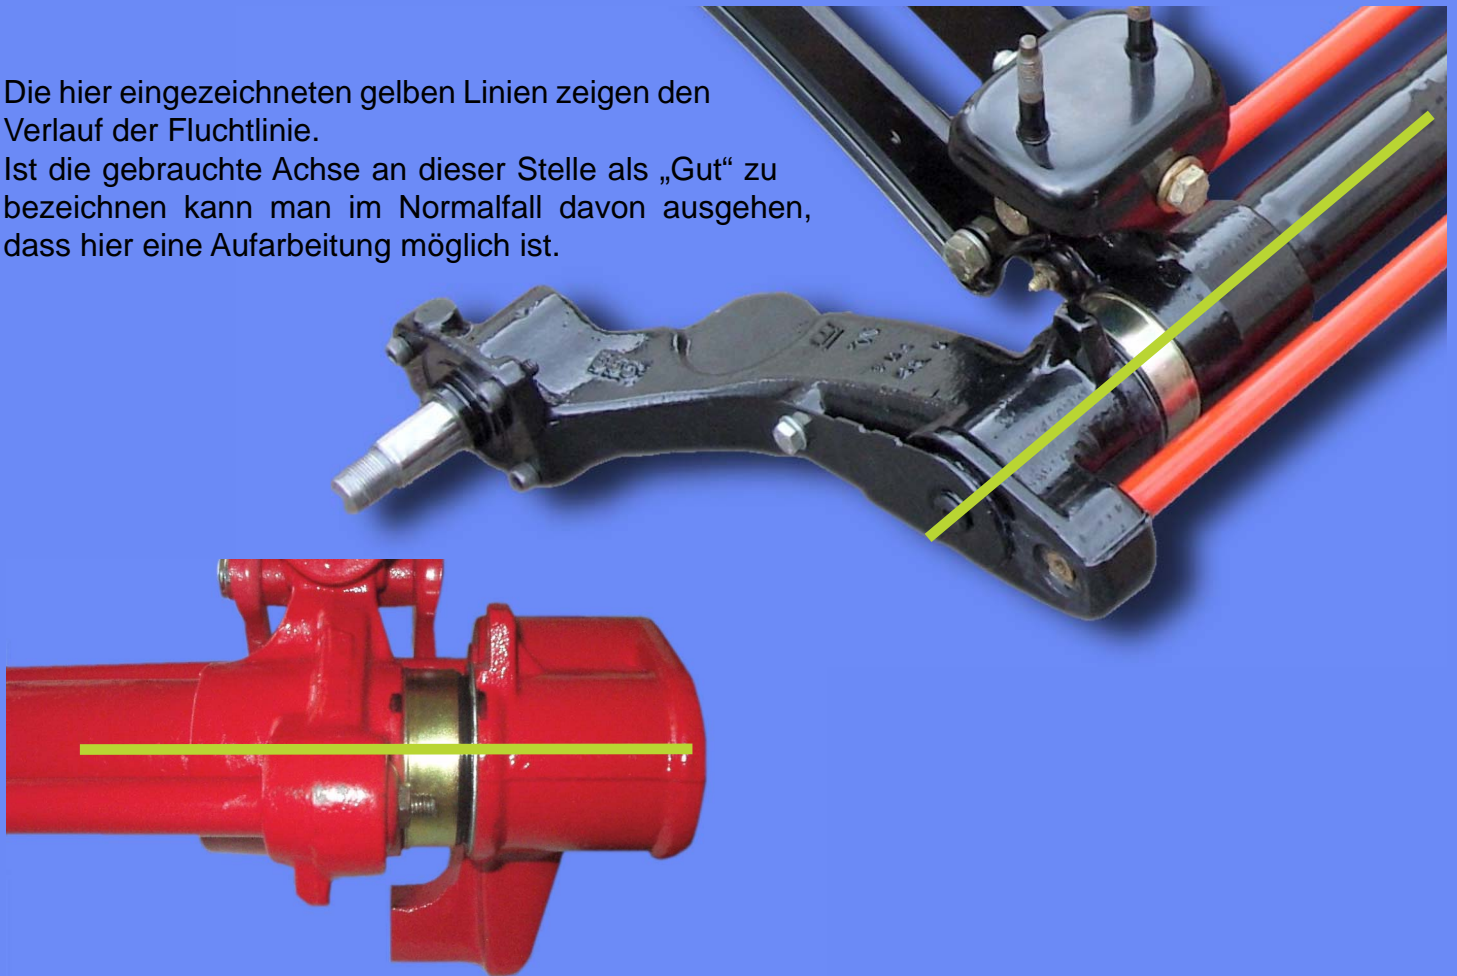
Anhand der beiden folgenden Bilder kann man erkennen, wie es aussehen sollte. Der Achsschenkel sitzt zentriert im Lager in der Traverse, die Drehstäbe scheuern nicht am Gussteil.

Die hier eingezeichneten gelben Linien zeigen den Verlauf der Fluchtlinie. Ist die gebrauchte Achse an dieser Stelle als „Gut“ zu bezeichnen kann man im Normalfall davon ausgehen, dass hier eine Aufarbeitung möglich ist.
